Incendie dans un dépôt d'hydrocarbures du Port Édouard Herriot

Les 2 et 3 juin 1987

Lyon [Rhône]

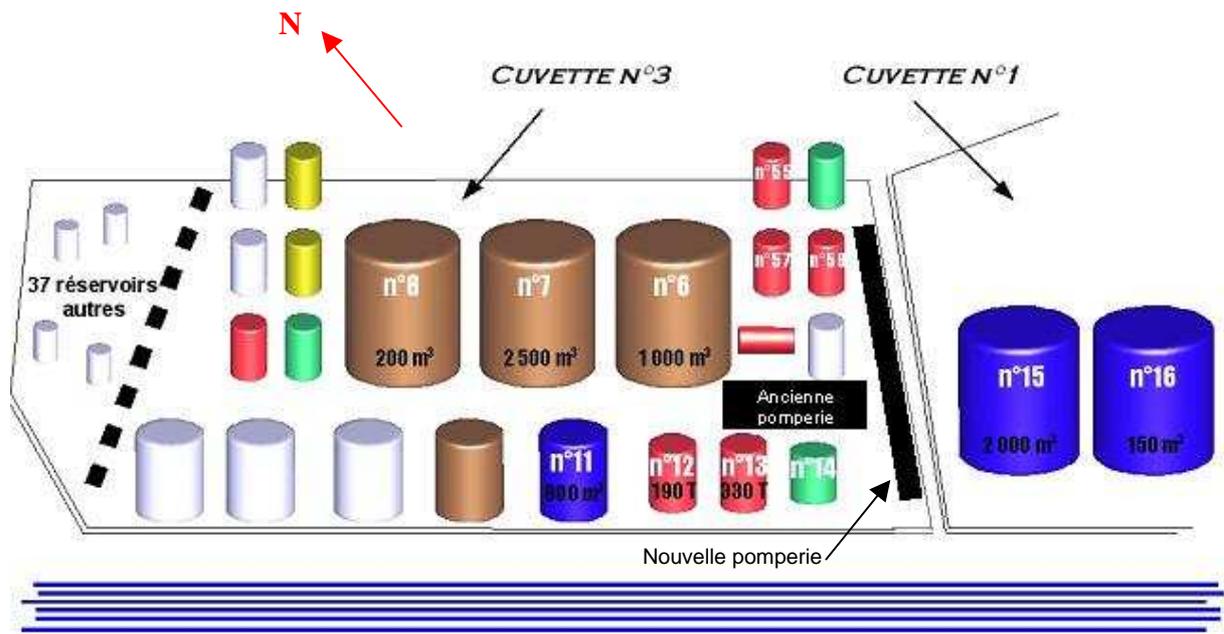
Figure 1 - Schéma des principales installations concernées

- Les bacs de petite capacité (cf. figure 1) présentent un potentiel de danger important en cas de feu de cuvette. Leur échauffement, rapide, peut être aggravé par un faible taux de remplissage ; la tension des vapeurs internes s'élève rapidement favorisant l'évaporation du produit, l'inflammation du gaz à l'intérieur ou à l'extérieur du réservoir puis sa rupture sous l'effet de la pression. Des études postérieures au sinistre menées par l'exploitant montrent que lorsqu'elle est exposée à un feu de cuvette, la tôle d'un bac au-dessus du niveau du liquide peut atteindre la température de 500°C en 2 min.

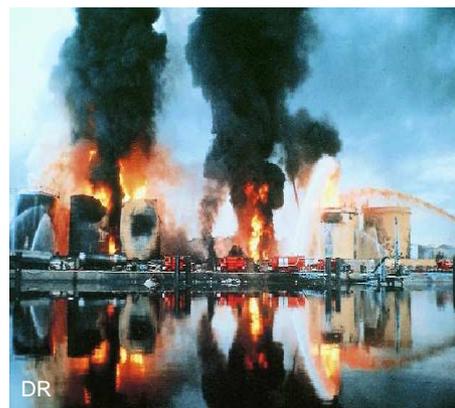
Figure 2 – Incendie affectant les installations de la cuvette de rétention n°3

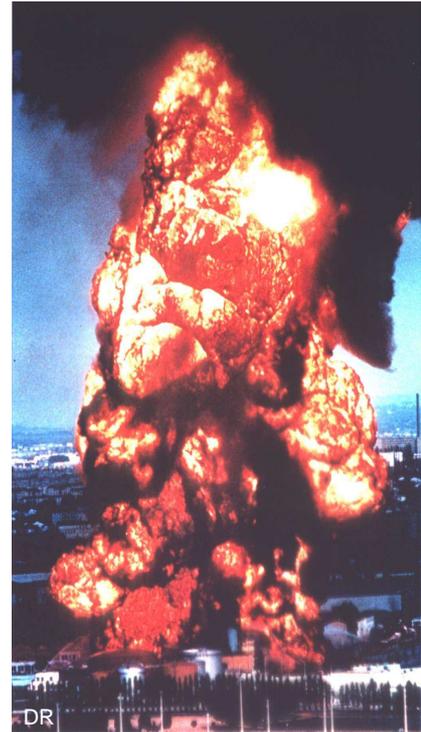
Figure 3 - Vue générale de la boule de feu développée au-dessus du bac n°6

Contrairement à ce qui a été longtemps supposé, la boule de feu du bac n°6, non calorifugé et de conception « soudé », ne correspondrait pas à un phénomène de boil over. En effet, des essais réalisés par un expert ont montré qu'un « boil over classique »¹ n'était pas possible sur un bac de gazole et que le phénomène de « boil over en couche mince »¹, pouvant impliquer ce carburant aurait produit des effets moindres, notamment une boule de feu nettement moins grande.

Des sifflements stridents ont été entendus en provenance du bac n°6 quelques secondes avant que le toit, réputé frangible, puis la robe s'ouvrent libérant la boule de feu. Des témoignages font état d'une torchère de 20 m sur le bac n°7 contenant 2 500 m³ de gazole, bac adjacent et de dimensions identiques au bac 6, qui pourrait être révélatrice d'une forte pression intérieure du réservoir. Au moment du phénomène, le bac n°6, de capacité de 2 900 m³ est rempli au tiers de sa capacité, soit 1 000 m³ de produit, et donc contient 2 000 m³ de gaz sous pression. Cette explosion pourrait donc être liée à un phénomène de pressurisation de bac ou à un phénomène s'en rapprochant, en supposant que les soupapes, tarées à 175 mbar, n'aient pas pu évacuer le différentiel de pression dû à la vaporisation de produit. La détente et l'inflammation du ciel gazeux alors sous pression et la dispersion du liquide surchauffé (flash thermodynamique et entraînement de gouttelettes) provoqué par la décompression consécutive à l'ouverture du bac pourraient avoir contribué à la formation d'une telle boule de feu.

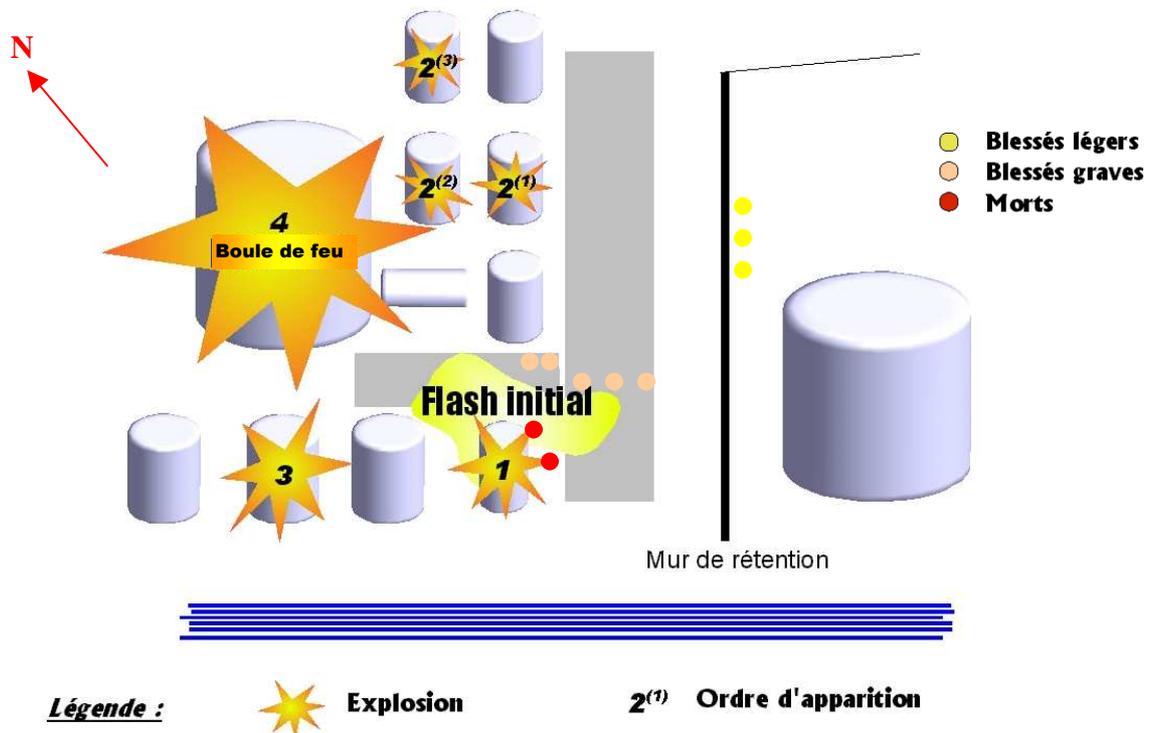
Figure 4 - Lieu et ordre d'apparition des différentes explosions lors du sinistre – Localisation des victimes

Les 2 opérateurs présents à proximité du bac n°14 lors du « flash » initial puis encerclés par la nappe en feu sont tués. Le « flash » brûle également 8 opérateurs dont 5 grièvement, 3 positionnés en hauteur, sur la charpente de la nouvelle pomperie en construction, les 2 autres se trouvant à côté de l'armoire de distribution de la pomperie en service. Les opérateurs situés dans la cuvette n°1, protégés par le mur de rétention ne sont que légèrement blessés (cf. figure 4). On déplore également 6 blessés légers parmi les sapeurs-pompiers lors de l'explosion du bac n°6.

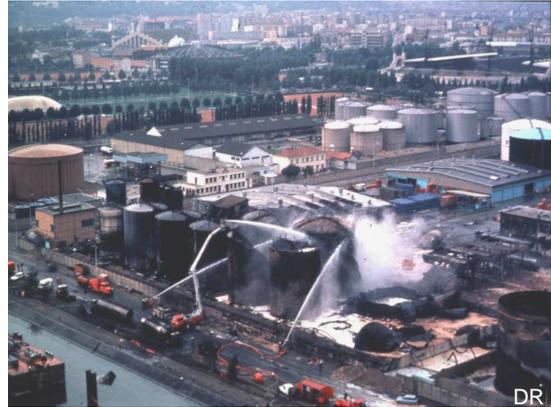
Figure 5 - Intervention finale à la mousse des sapeurs-pompiers le 3 juin au matin

Par ailleurs, les émulseurs utilisés par les pompiers étaient adaptés aux feux d'hydrocarbures mais pas aux produits polaires également présents dans les cuvettes de rétention. Ceux-ci ont détruit le tapis de mousse établi par les secours.

- ✓ De favoriser les émulseurs polyvalents ou séparer les produits nécessitant des émulseurs différents dans des cuvettes de rétention différentes.

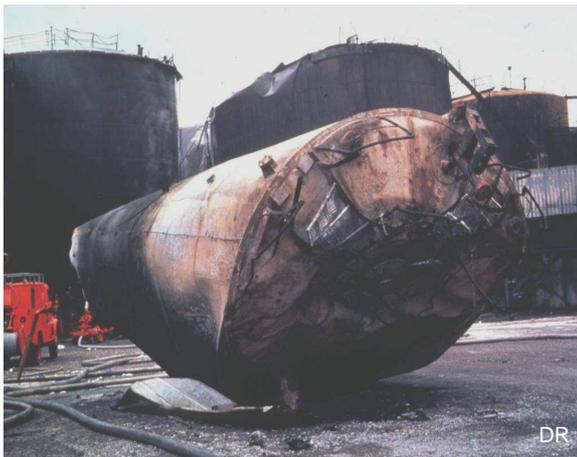
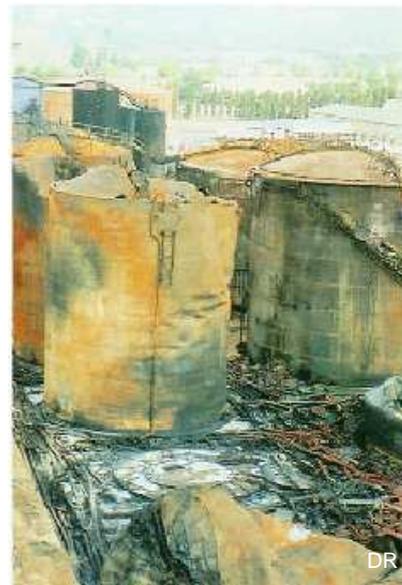
Figures 6a et 6b – Réservoir « soufflé » par l'explosion (ci dessus) et réservoirs détériorés par l'incendie (ci-contre)

- Le dépôt était en exploitation au moment de l'incendie : des vannes de pied de bacs, manuelles à l'époque, étaient donc ouvertes provoquant l'alimentation de la nappe en feu par les canalisations détruites par les flux thermiques (cf. photo 6b). De plus, la perte de produit en pied de bac a pu favoriser l'apport d'oxygène dans le ciel gazeux des bacs permettant d'atteindre les conditions d'explosivité.

Les réservoirs d'additifs étaient conçus pour être frangibles mais ils se sont ouverts préférentiellement à la jonction robe-fond. Les effets domino ont ensuite intensifié le sinistre à la suite des premières explosions.

- ✓ D'installer des dispositifs pour fermer les vannes de pied de bac à distance et automatiquement en cas d'incendie tel que des clapets de sécurité à battant², afin que les ruptures ou déchirures des canalisations du fait d'un incendie n'alimentent pas le feu de cuvette.

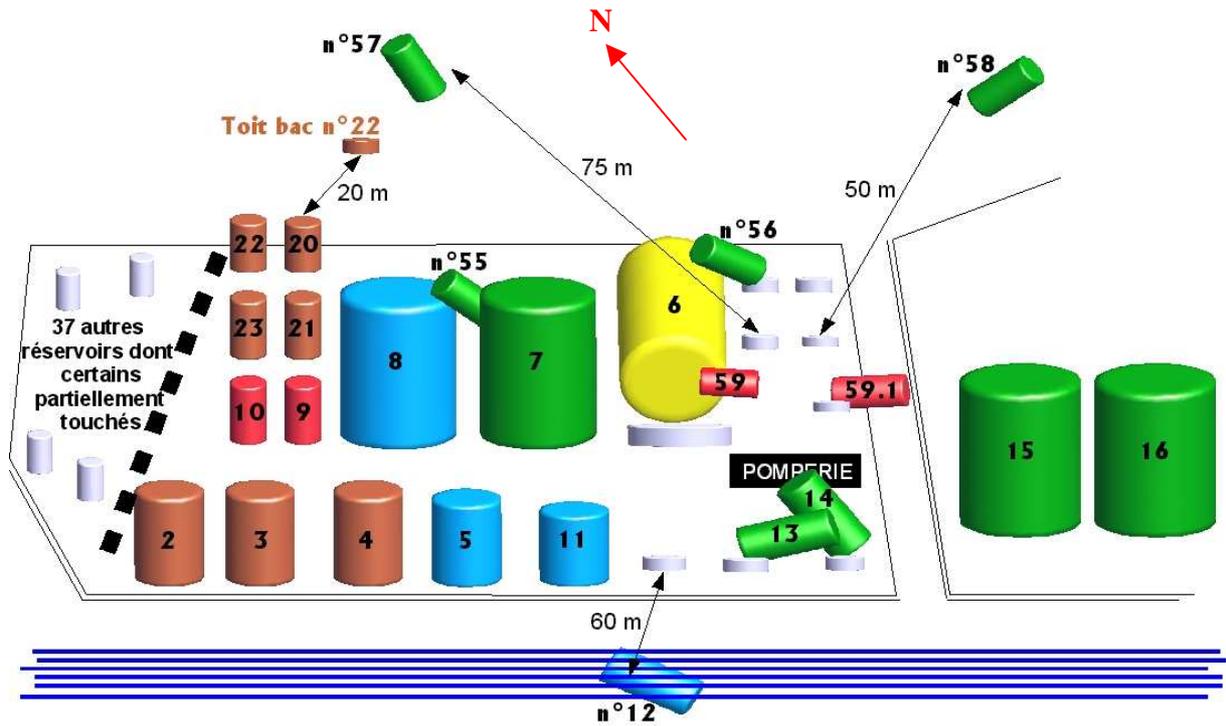
L'accident occasionne d'importants dégâts matériels. Presque tous les bacs contenus dans les cuvettes n°1 et 3 sont détruits (bacs n°6, 12, 14, 55, 56, 57, 58, 59, 59.1, 20 et 22) ou ont subi des dégâts importants ne permettant pas leur remise en service. Au total, 24 réservoirs et près de 4 km de tuyauteries sont touchés. Les postes de chargement, les bureaux, les ateliers de conditionnement et le matériel de chantier environnant sont également détruits.

Figure 7 – Mise en évidence des dégâts matériels sur les installations et distances de chute caractéristiques

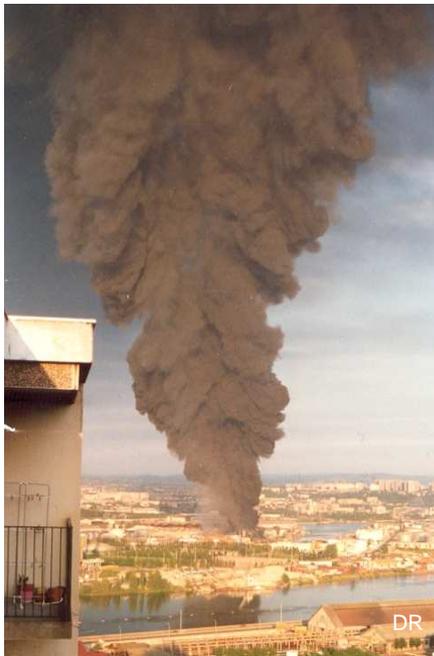
Figure 8 - Panache de fumée au-dessus de Lyon

Des conditions météorologiques (vent faible de secteur Est au début de l'incendie puis une longue période de calme pendant la nuit) ont favorisé l'élévation du panache à la verticale du site. Les émissions atmosphériques sont essentiellement constituées de poussières sous forme d'imbrûlés, de dioxyde de soufre, de composés plombés et de vapeurs et produits de décomposition des bases utilisées pour la fabrication des additifs. Malgré la quantité importante de poussières émises dans l'atmosphère pendant le sinistre, les concentrations mesurées dans l'environnement ne font pas apparaître de variation significative des taux de polluants sur l'agglomération lyonnaise au cours de l'incendie. Il est probable qu'une partie des polluants ait été transportée au-delà du périmètre de surveillance de l'agglomération.

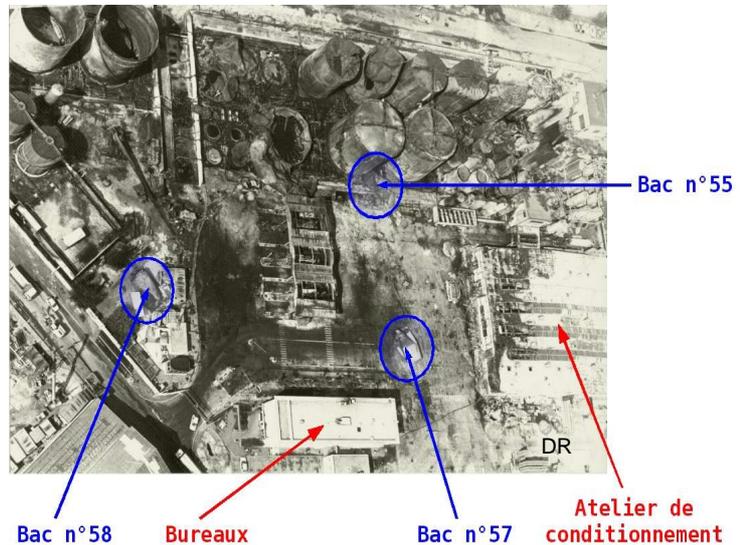
Figure 9 - Vue aérienne générale de l'état des installations après le sinistre
